竹溪县白果坪水电站

# 水土保持监测总结报告

建设单位：竹溪汉成水电开发有限公司

监测单位：湖北华辉工程咨询有限公司

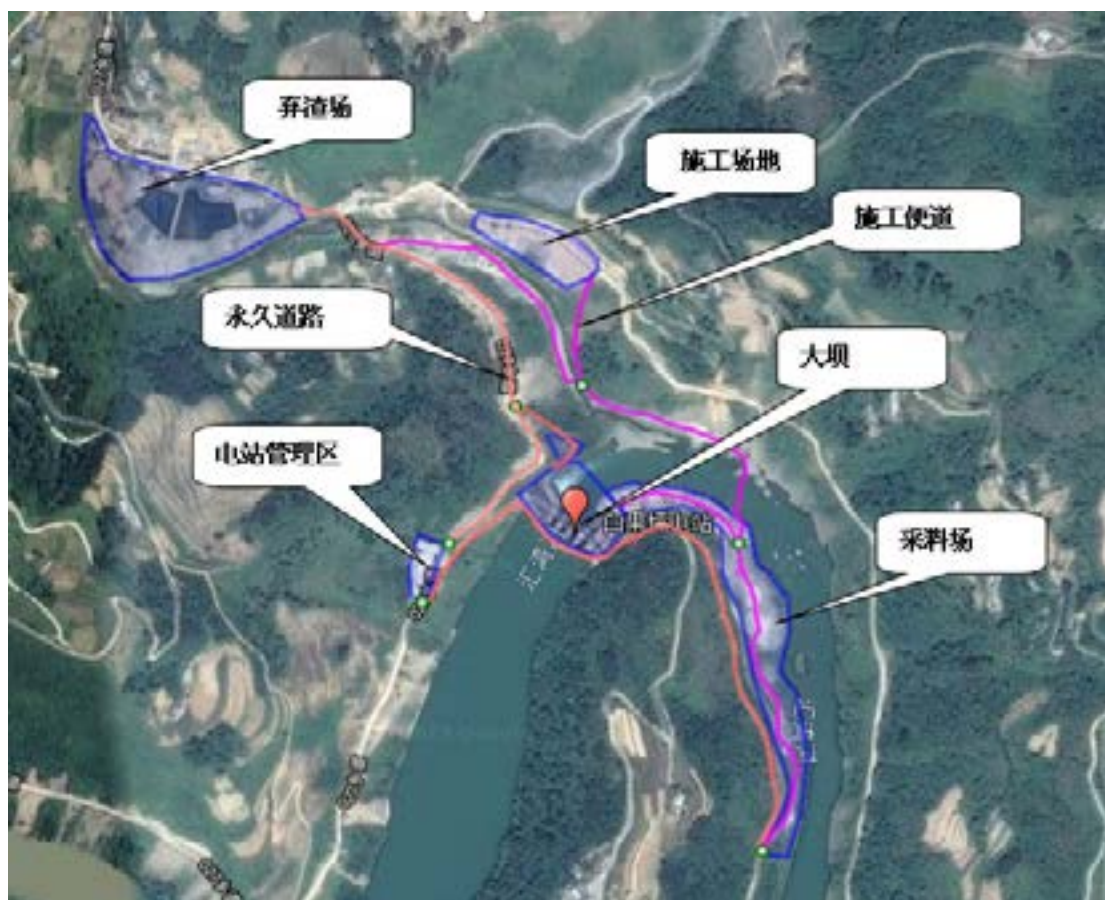
(3) 取料场、弃渣场分布图

根据建设单位提供资料与现场情况踏勘,项目原土料场现为电站管理区占地面积 0.29hm<sup>2</sup>, 并完成场区硬化与绿化;砂卵石料场现占地面积 2.34hm<sup>2</sup>, 植草面积为 1.8hm<sup>2</sup>。项目在建设过程中采用“就近取土,就近填筑”为原则设置取土场,取土场在施工结束后进行了场地平整与植物措施,取土场措施布置完整合理,能有效控制水土流失。

通过现场调查与查阅相关资料，弃渣场现占地面积 3.19hm<sup>2</sup>，与原设计减少 0.59hm<sup>2</sup>，弃渣场堆渣量为 6.38 万 m<sup>3</sup>。项目实际弃渣场防治措施表见表 3-5。

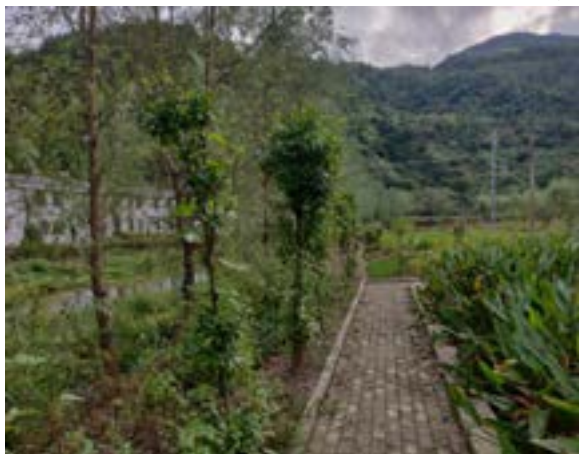
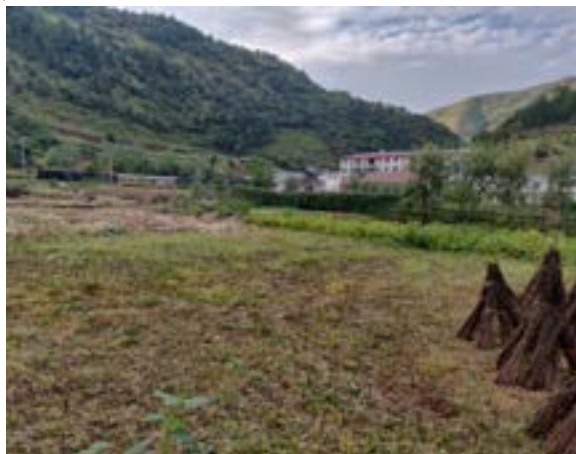
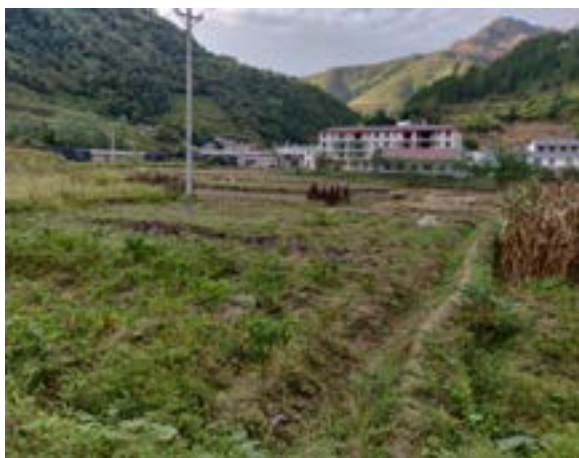
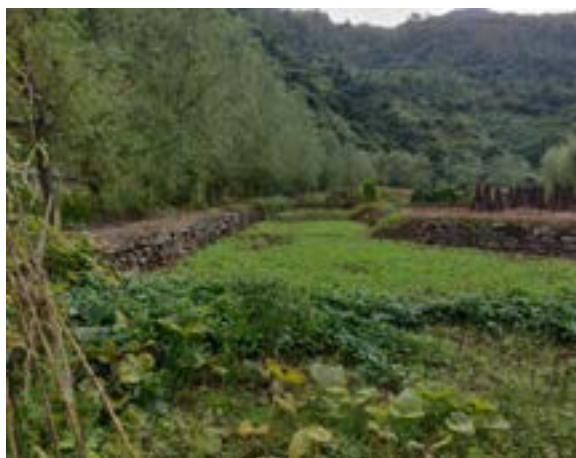
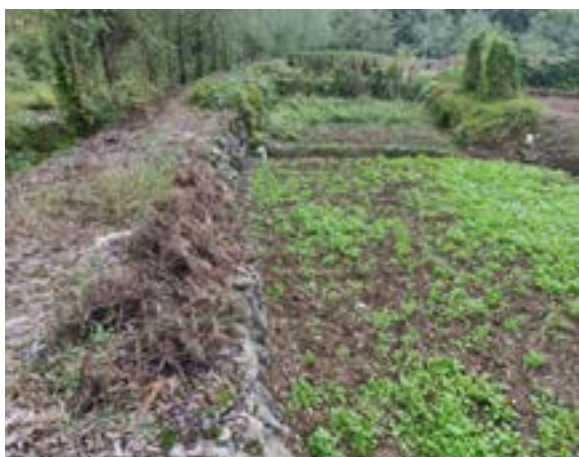
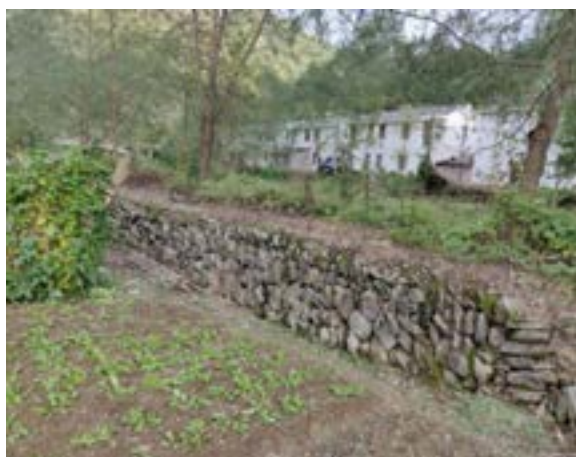
## 弃渣场区

根据现场监测，渣场的堆渣高度和堆渣量变化较大，现渣场已完成复耕，并设置挡渣墙和排水设施，对周边环境的影响较小，渣场措施布置完整合理，能有效控制水土流失。

①由于弃渣场的面积以及堆渣高度的变化，导致弃渣场周边排水沟数量减少，原设计堆渣高度为 7m，在坡脚设置挡渣墙，墙顶设马道，马道以上堆渣按 1:2 起坡，在马道周边设排水沟，弃渣分层堆放，而现场情况为实际堆渣高度为 2m，无需分层堆放与设置马道，所以导致排水沟与挡渣墙的数量变少。
